Ραδιολογικά ατυχήματα σε Εργαστήρια Ακτινοθεραπείας

Νίκος Κολλάρος
Ακτινοφυσικός

ΠΑΝΕΠΙΣΤΗΜΙΑΚΟ ΓΕΝΙΚΟ ΝΟΣΟΚΟΜΕΙΟ

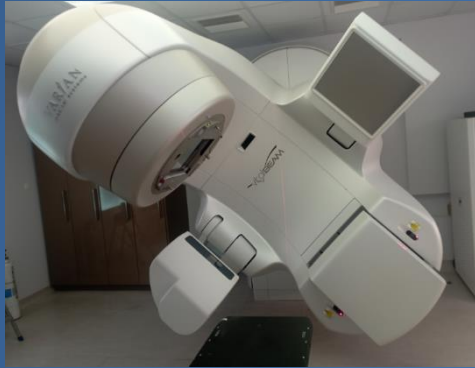
Θεραπεία

Επιβεβαίωση set up

Πλάνο θεραπείας

Σχεδιασμός δομών

Απεικόνιση εξομοίωσης

Ακινητοποίηση ασθενούς

Ταυτοποίηση ασθενούς

Διάγνωση

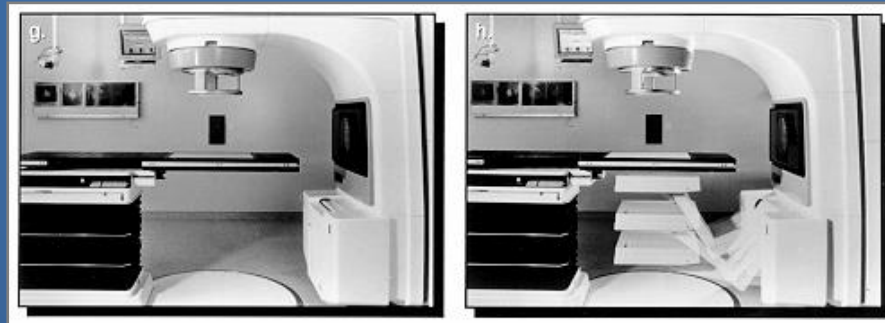
*Electronic Portal Imaging Device (Picture: P.Munro)

Ένα IMRT πλάνο ετοιμάζεται: “1 Oropharynx”. Ένα PSQA πλάνο δημιουργείται στο TPS και οι μετρήσεις που πραγματοποιούνται με EPID* επιβεβαιώνουν την ορθότητα του πλάνου

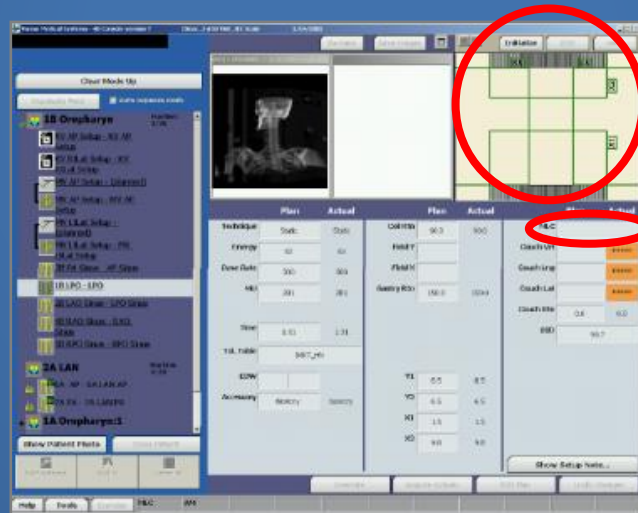
Στην οθόνη της κονσόλας φαινόταν!

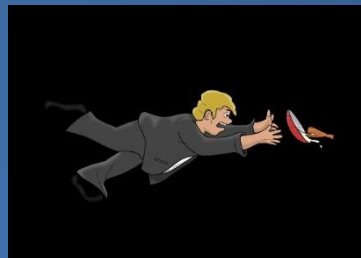
- Ο ασθενής ακτινοβολείται χωρίς MLC για τρεις συνεδρίες
- Την 16 Μαρτίου δημιουργείται πλάνο επιβεβαίωσης και δίνεται στον γραμμικό. Ο Φυσικός παρατηρεί ότι δεν υπάρχουν MLC.
- Δημιουργείται δεύτερο πλάνο επιβεβαίωσης και το αποτέλεσμα είναι το ίδιο.

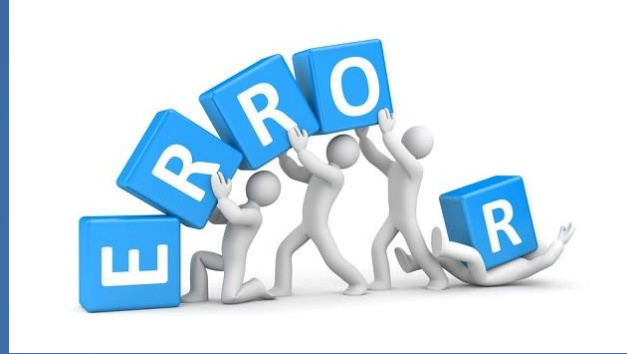
Τα ΜΥ υπολογίστηκαν για φυσικά φίλτρα και ήταν πολύ περισσότερα από αυτά που χρειάζονταν για την ίδια δόση
